## 2020・7・4 球磨川水害覚書－川辺川ダムがあったとして水害を防げたか？－

大熊 孝（新潟大学名誉教授）

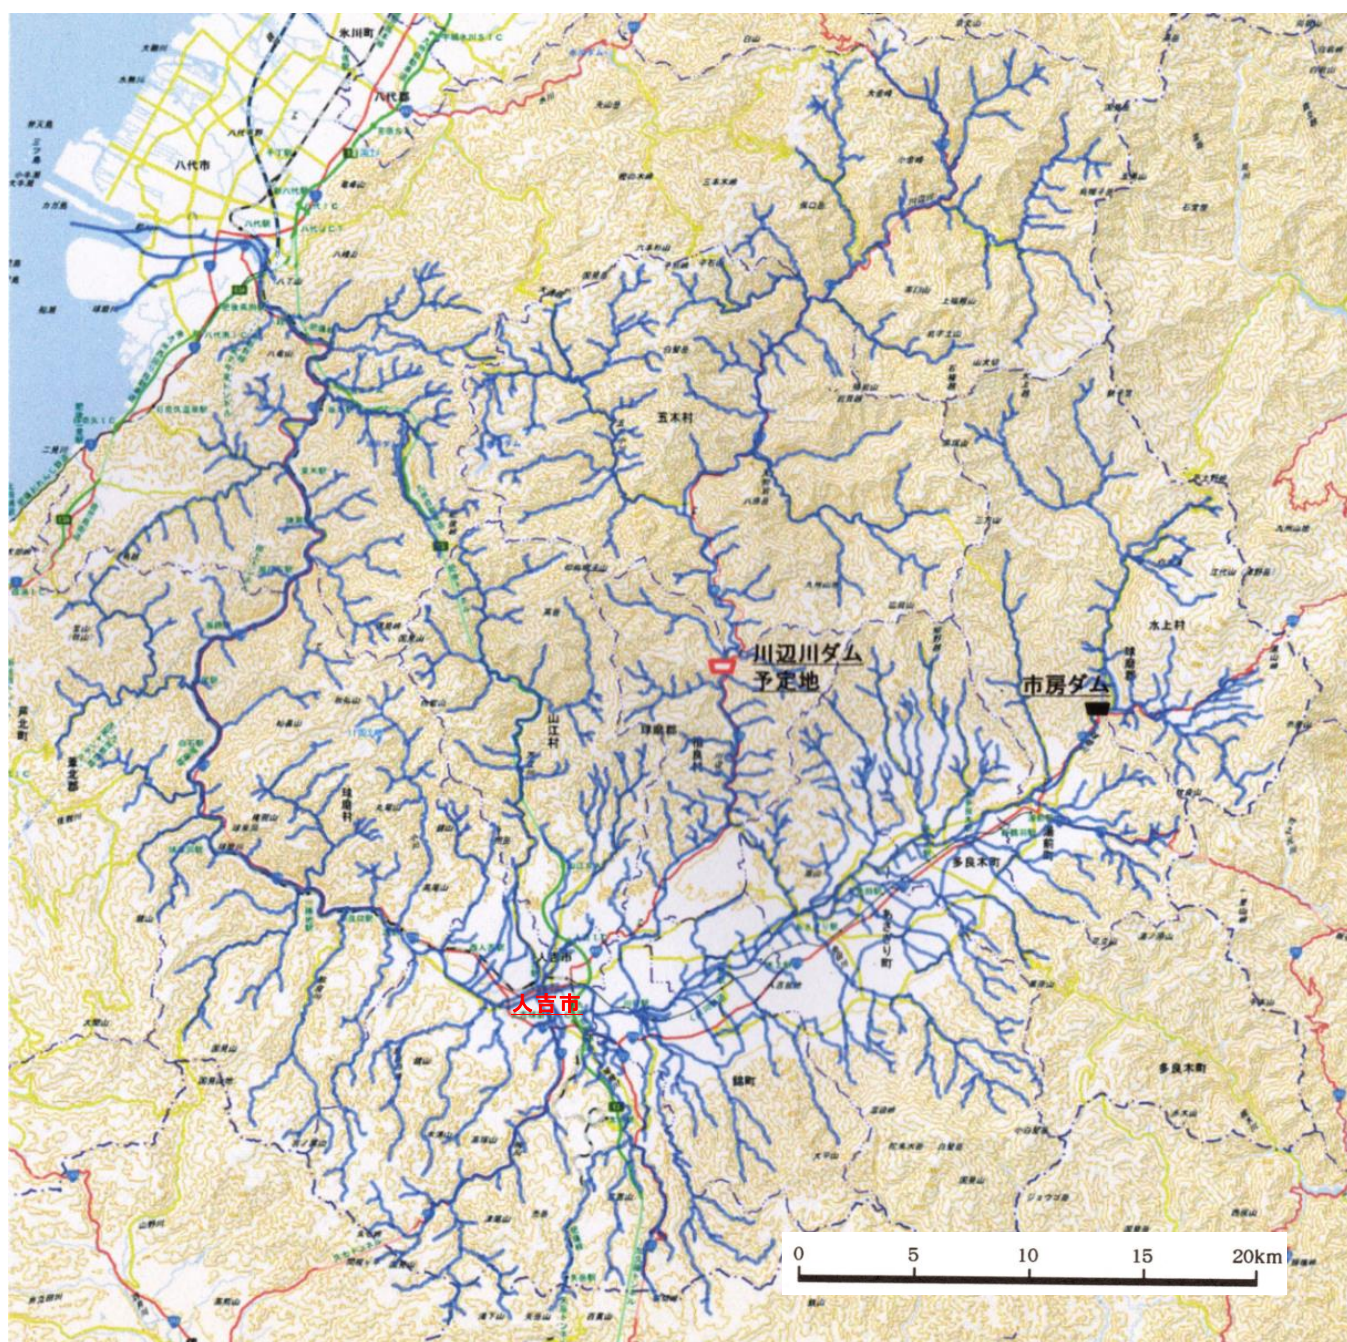
図1・球磨川水系の水脈図（合成加筆：加藤功）

球磨川水系の特徴の一つは、大きな支川としては川辺川、万江川（まへがわ）があるぐらいで、あとは小さな川が本川に直角に合流する形態をしていることである（図 1、3 参照）。いわば肋骨形状になっていることである。

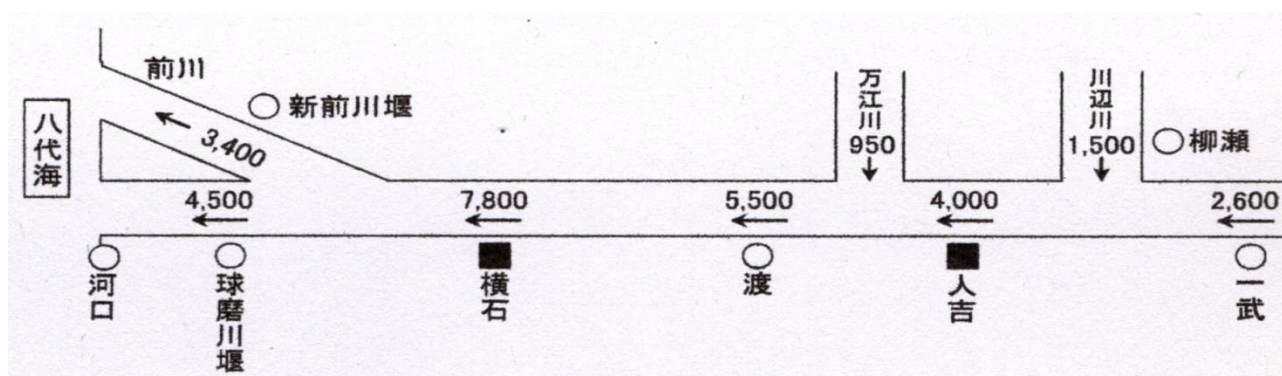
図 2・球磨川計画高水流量図（単位：m<sup>3</sup>/s）

「流域内の洪水調節施設」として、すでに市房ダム（1960 年完成）があるが、図 2 にあるように川辺川が球磨川に流入する計画高水流量が 1500 m<sup>3</sup>/s であり、川辺川ダムの計画高水流量が 3520 m<sup>3</sup>/s（表 2 参照）であることを考慮すると、この上流における洪水調節施設として川辺川ダムが生き残っていると考えざるを得ない。

球磨川水系では、川辺川ダムが事実上中止となり、河川整備計画は未策定のままであるが、河川整備基本方針では「流域内の洪水調節施設により」という表現で、表 1 および図 2 のような計画が検討されている。

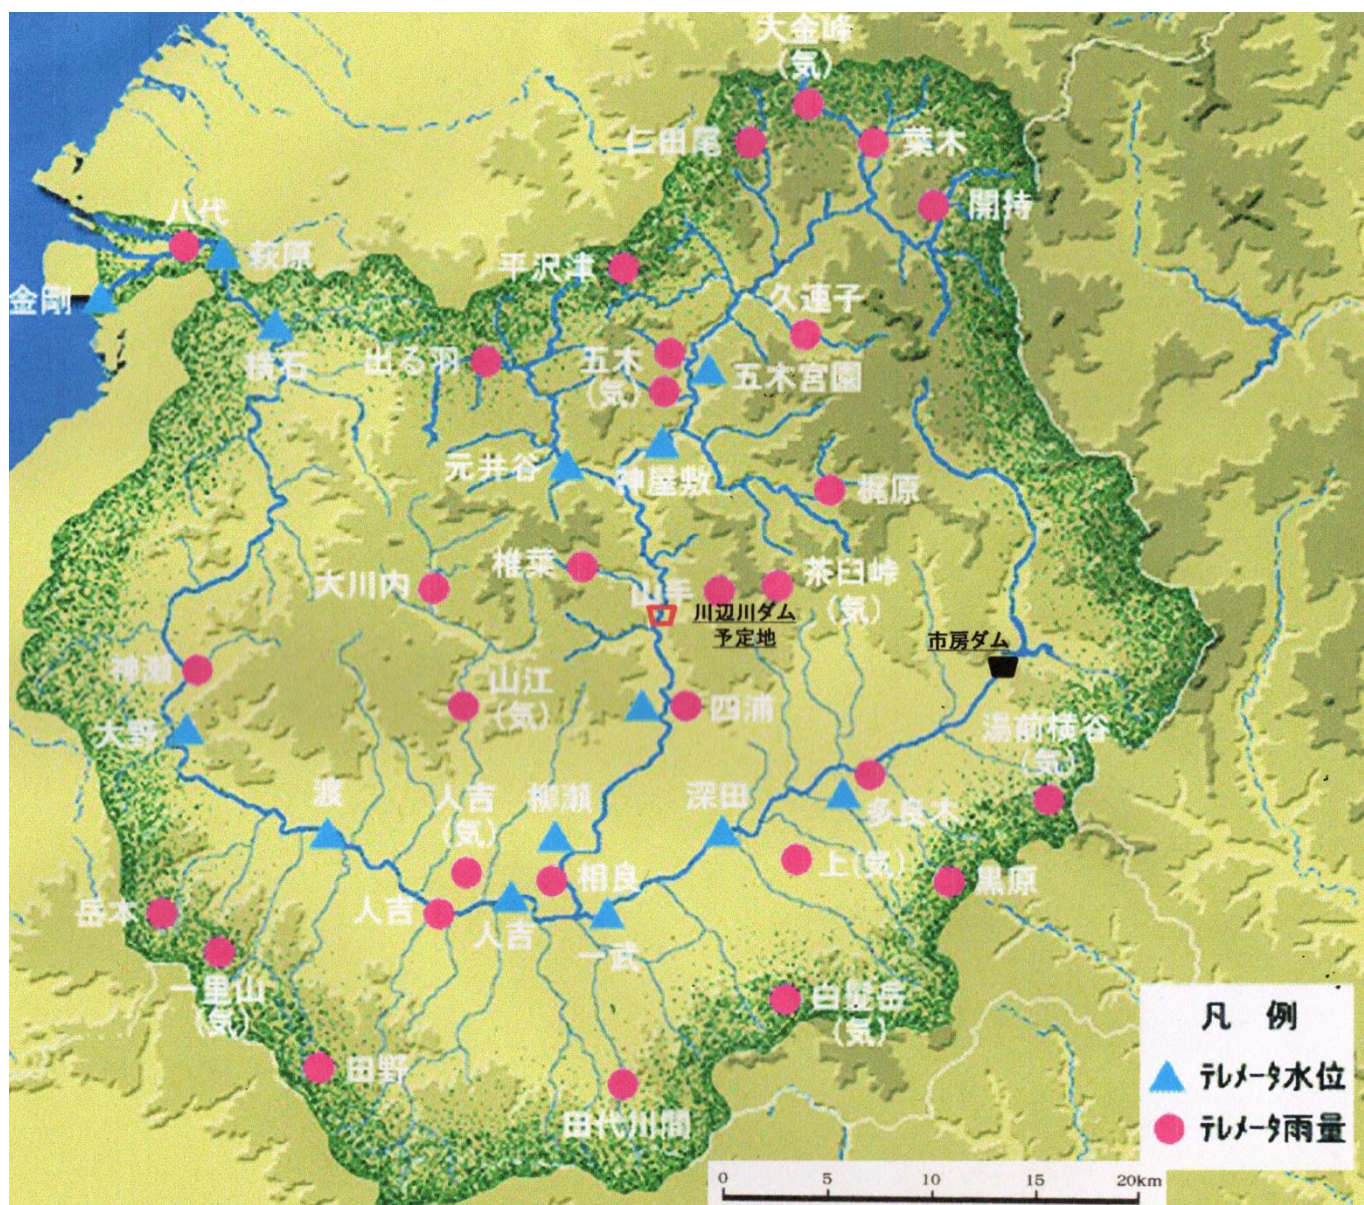
図 3・球磨川水系雨量・水位観測所位置図 (国交省九州地方整備局八代河川国道事務所 Web に加筆)

今回の洪水の特徴を見るため、国交省九州地方整備局八代河川国道事務所のホームページから、図 3 を参照しながら、各地点の水位・雨量記録の要点を見ていこう。

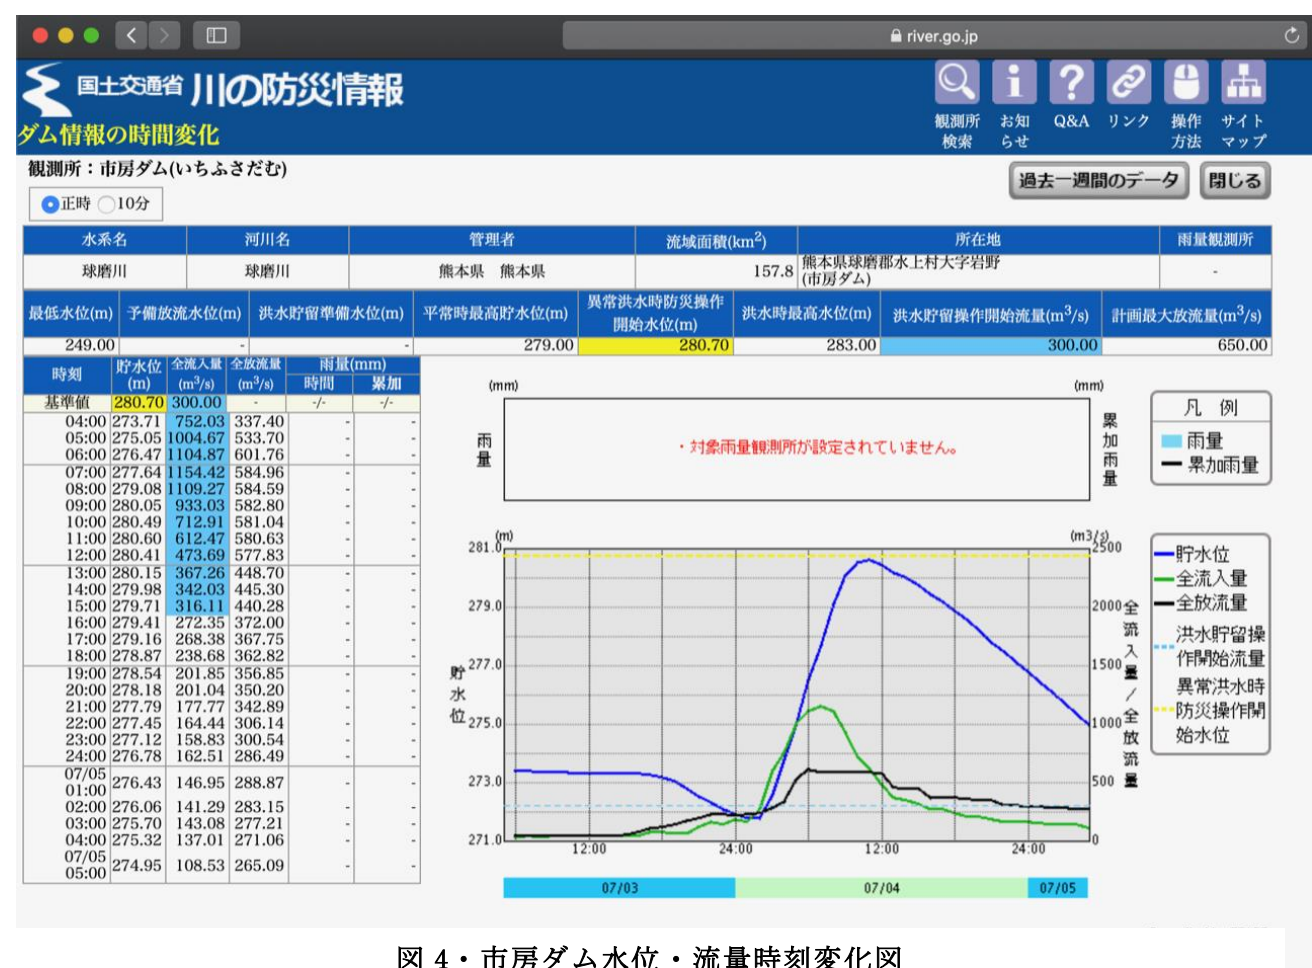
図 4・市房ダム水位・流量時刻変化図  
(国交省九州地方整備局八代河川国道事務所 Web より)

まず、球磨川本川最上流の市房ダムの貯水位・流入量・放流量の時刻変化は図 4 のとおりである。4 日 7:00 に最大流入量 1154 m<sup>3</sup>/s を記録している。ただ、6:00 から 8:00 までの 3 時間は 1100 m<sup>3</sup>/s 台の流量で、ほぼ同程度の流量となっている。最高水位は 11:00 に 280.60m を記録しており、異常洪水防災操作開始水位 280.70m にあと 10 cm と迫っていた。いわゆる「緊急放流」が検討されたが、その後の水位低下によってその実施は回避された。

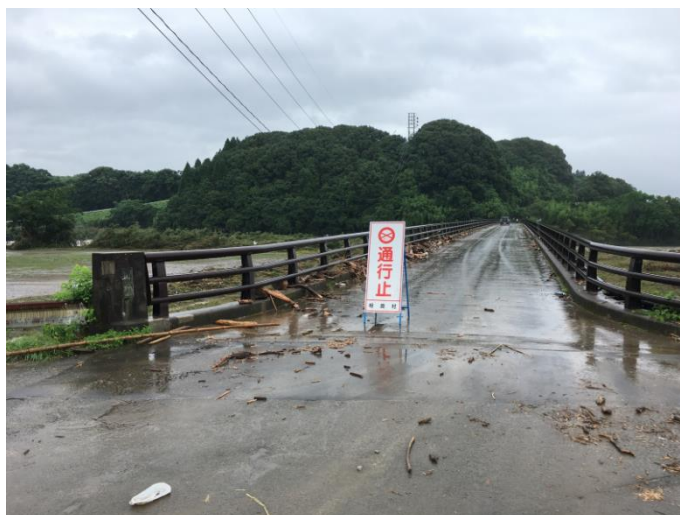
写真 1・川辺川最下流の権現橋  
(右岸から左岸を望む。撮影: 緒方紀郎 2020・7・5)

なお、現地調査をした緒方紀郎氏（熊本市在住、元人吉住人）の報告によると、川辺川の球磨川合流部に最も近い権現橋には写真1のように欄干に越水の痕跡があった。権現橋は左岸（東側）が高い作りになっている。低い右岸（西側）は上流から流れた痕跡があったが、高い東側は下流から逆流した痕跡があった。つまり、水位のピーク時前後は、球磨川本川側から逆流していたと考えられる。また、合流部から2番目の柳瀬橋には越水の痕跡がなかった。球磨川本川の水位が高く、川辺川の水がはけきれなかったと考えられる。

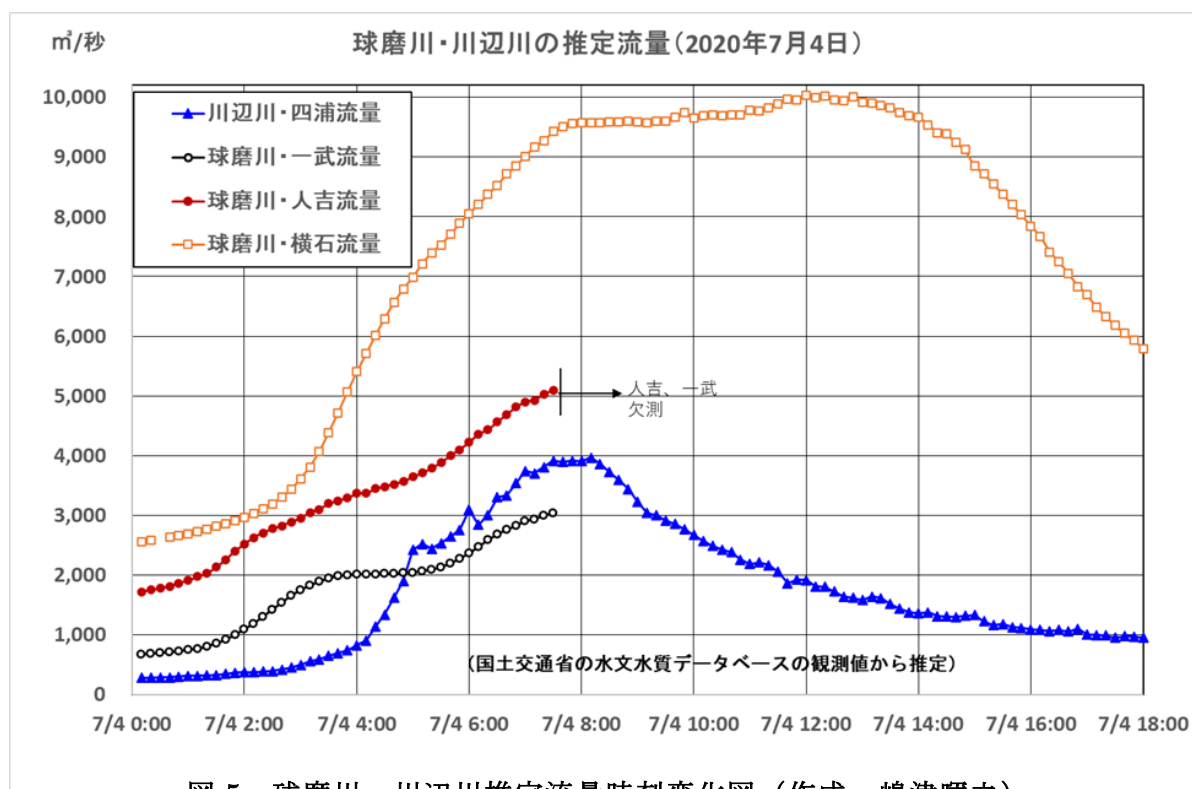
図 5・球磨川・川辺川推定流量時刻変化図 (作成: 鳴津暉之)

39.86 km) は **6 : 00** に 15.95m を記録し、その後 8 時間欠測である。最下流の横石 (同 12.77 km) では 12 : 00 に 12.43m を記録している。だが、**7 : 00** には 11.41m を記録し、図 5 のように洪水流量は約 9500 m<sup>3</sup>/s に達しており、その流量以上が約 5 時間継続している。

これらのうち、四浦、一武、人吉、横石の水位記録から、水源開発問題全国連絡会の嶋津暉之氏が H-Q 曲線を使って流量に換算して、グラフ化したものが図 5 である。

人吉では、4日10:00頃に最高水位に達したようであるが、7:00頃にはすでに河道の流下能力約4000 m<sup>3</sup>/sを超え、洪水流量は5000 m<sup>3</sup>/sに達し、堤防を越流して、水害が発生していた。五木宮園～人吉間は約41 kmあり、洪水流下時間を10 km/h程度と考えれば、人吉に影響を与える五木宮園の流量は3:00頃の流量となる。その頃の流量は、図5の四浦の流量時刻変化図から想定できるように、洪水が立ち上がる直前の流量であり、それほど大きいものではない。川辺川ダムがあったとしても人吉の越流は防ぐことはできなかったと考える。

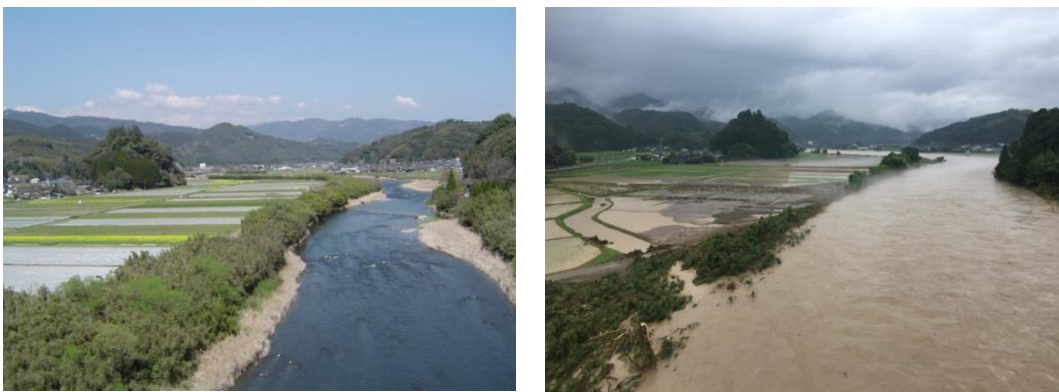
写真 2・川辺川にあった水害防備林と伐採後の今回の被害  
（提供：緒方紀郎、相良大橋から上流を望む。左 2004. 3. 29、右 2020. 7. 11 撮影）

なお、水害防備林については、すでに 1997 年改正の河川法第 3 条で「樹林帯」として位置づけられている。この 20 数年間で、樹林帯を治水計画の中に取り入れた河川はない。むしろ水害防備林の伐採が進んでいる。写真 2 は、川辺川にあった水害防備林が 2019 年「国土強靱化」という名目で伐採され、今回の洪水で被害が拡大している状況を示している。今後の人口減少の中で、川沿いに土地を確保して、水害防備林を造成していくことこそ治水の根本でないかと考えている。

人吉の河道流下能力を河床掘削により現況より高める必要はあると考える。しかし、下流に狭窄部があり、谷合には多くの集落があるので、それには限界があり、河道から洪水が溢れることを前提とせざるを得ない。その場合、両岸に水害防備林を造成し、氾濫流の水勢を弱め、土砂をろ過する方法が次善の策であると考え。その上で、建物を耐水化するしかないと考える。
